## АВАРИИ ПРИ БУРЕНИИ И КАПИТАЛЬНОМ РЕМОНТЕ СКВАЖИН И БОКОВЫХ СТВолоВ

## DRILLING AND MAJOR REPAIRS ACCIDENTS WELLS AND SIDE SHAFTS

**Abstract.** The materials of drilling of lateral boreholes are presented. The review is based on original atypical examples of the causes of accidents and methods of their elimination. The conclusion is made about the use of the accumulated experience of an atypical approach in ways of eliminating accidents, and it is this approach that allows in many cases to prevent and eliminate accidents.

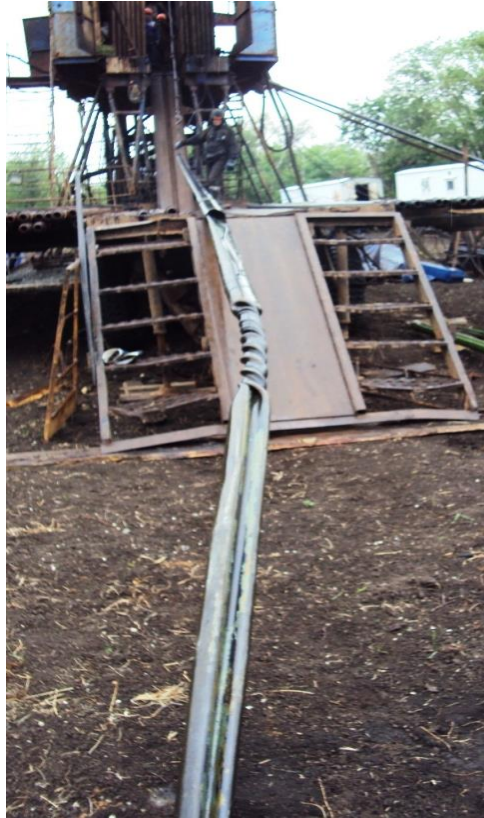
*Рис. 1. Бурильный инструмент извлеченный из скважины № 252 БРЛ*

момента заметно уменьшилась и удалось произвести несколько оборотов колонны ротором. Созданием усилия нагрузки инструмент сдвинулся с места и был поднят на поверхность (рис. 1).

При создании момента на роторе произошло схлопывание тела трубы и образование плоского винта, число шагов которого равно числу оборотов ротора, что и способствовало освобождению инструмента. Причина аварии геологическая, обвал горных пород.

В скважине № 252 БРЛ при забое 3240 м во время проработки ствола скважины в интервале 3180-3184 м произошел резкий скачок давления на стояке манифольда до 18,0 МПа (на буровом насосе СИН-61 сработала защита (ЭКМ), что привело к его отключению) с полной потерей циркуляции. При повторном запуске насоса наблюдался рост давления и полное отсутствие циркуляции. Инструмент потерял подвижность на глубине 3184 м. Попытки восстановить циркуляцию путем создания давления 18,0 МПа и расхаживанием инструмента положительных результатов не дали. Произвели кумулятив-

ную перфорацию для восстановления циркуляции на глубинах 3181, 3182, 3183 м. Общее количество отверстий – 9. После перфорации циркуляцию восстановить не удалось. Для определения места прихвата инструмента спустили прихватаопредели- тель, который встал на глубине 3108 м и потерял подвижность. Расхаживанием прибор извлечь не удалось и созданием усиленной нагрузки произвели принудительный обрыв кабеля. Причина аварии: прибор застрял в соединении СБТ-73 с СБТ-89.

В процессе длительного расхаживания с созданием момента на роторе величина

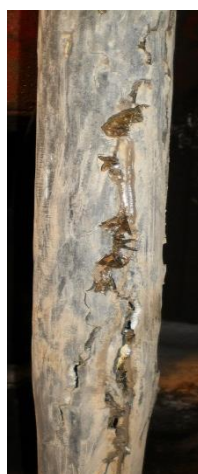
В этой же скважине позднее вновь произошел прихват инструмента по той же причине. Произвели отстрел инструмента торпедой. В результате расхаживания бурильной колонны в 10–95 т и вращения ротором слом произошел на глубине 2987 м (со следами торпедирования в виде раздутия трубы в месте торпедирования).

Рис. 2. Трещина и разрушения в бурильной трубе после торпедирования в скважине № 308 ЮОК

В процессе бурения скважины № 308 ЮОК при забое на глубине 4017 м появились скачки давления от 145 до 170 атм. После отрыва долота от забоя давление снижалось до рабочего. При последующем подходе к забою давление вновь поднималось до 170 атм. В течение 50 минут продолжались попытки продолжить бурение. Давление при подходе к забою увеличивалось до 200 атм. Подняли инструмент и обнаружили, что сломаны вершины трех шарошек и сколоты зубки вооружения шарошки долота 139,7 НАТ 637 GLY. Бурение осуществлялось при нагрузке 5 тонн, расход бурового раствора 9 л/сек, давление 145 – 150 атм. Для удаления металла с забоя скважины собрали КНБК: торцевой фрезер 2ФЗ-135 + переводник НЗ-88 × НЗ-86 + переводник МЗ-86 × НЗ-76 + шламметаллоуловитель ШМУ-120 + переводник НЗ-88 × МЗ-86 + бурильный инструмент до устья.
